Skötselplan för Rördammen i Öckerö kommun

Denna skötselplan är framtagen i LONA-projektet *Restaurering av den kustnära våtmarken Rördammen, projektnummer 18135406, i Öckerö kommun*. Målsättningen är att planen ska fungera som en vägledning för skötselåtgärder inom området.

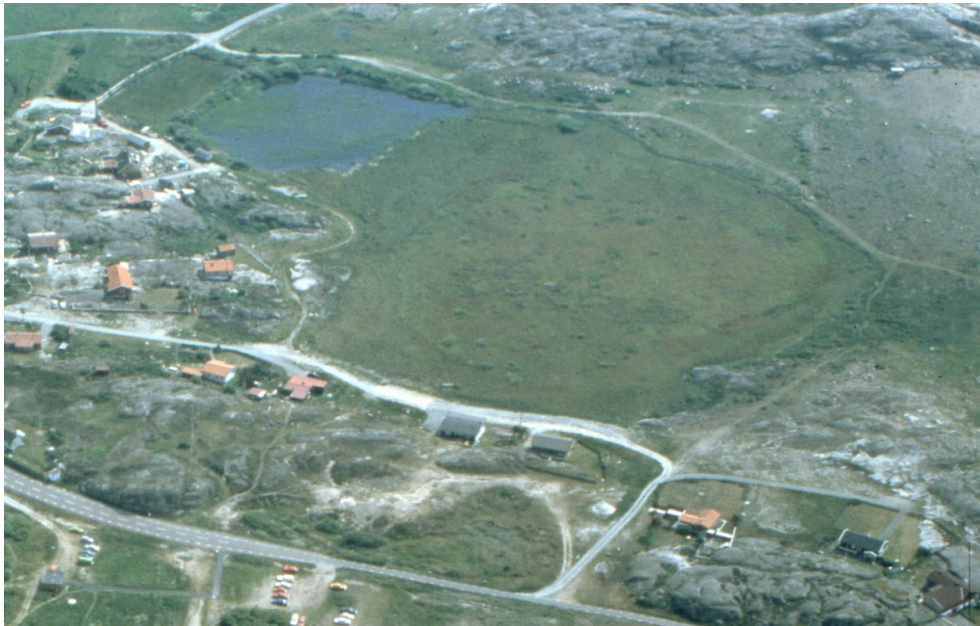
Fig. 2. Flygbild från 1978 över Rördammen (tagen från norr). Bilden visar en begynnande igenväxning runt dammen men huvuddelen av området har fortfarande en mycket öppen karaktär. Längst upp till vänster i bilden ser man även den isbana som grävdes ut på 60-talet och den vall som avgränsade banan från Rördammen. Isbanan är idag igenväxt med viden. © Lantmäteriet.

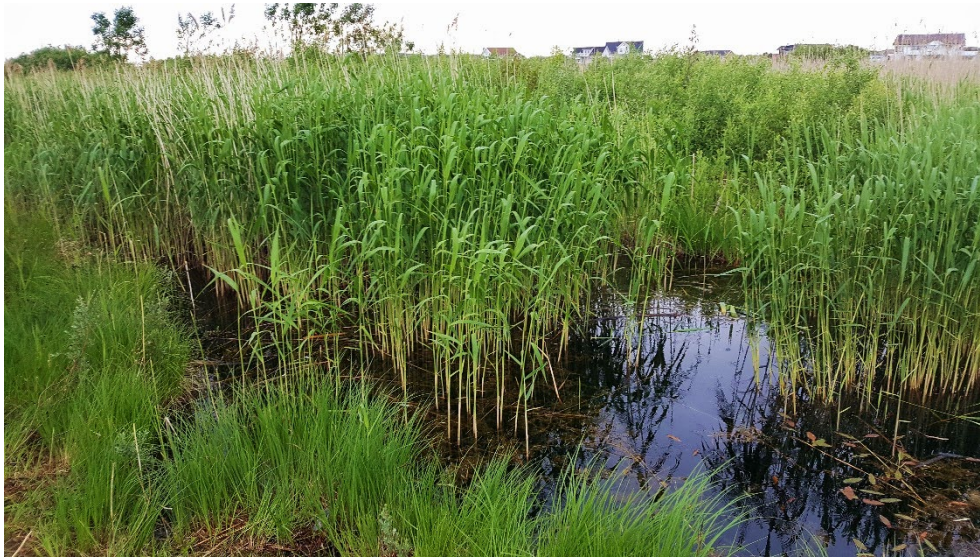
Fig. 4. Grävda kanaler som vuxit igen med bladvass och viden innan restaureringen påbörjades i LONA-projektet. Foto: Peter Post

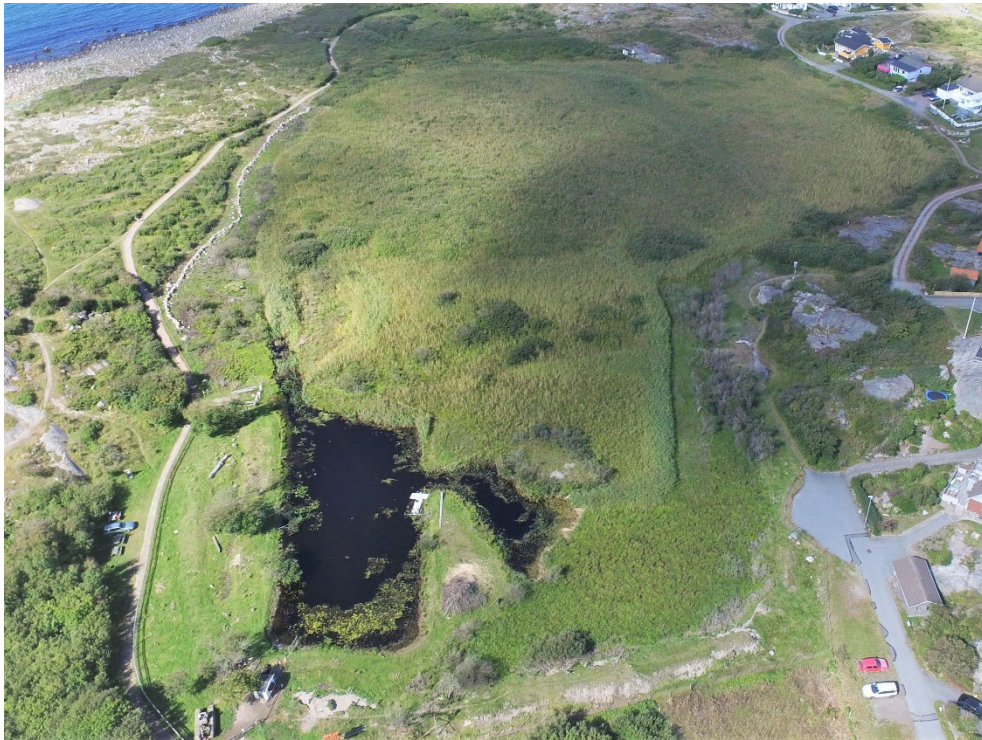
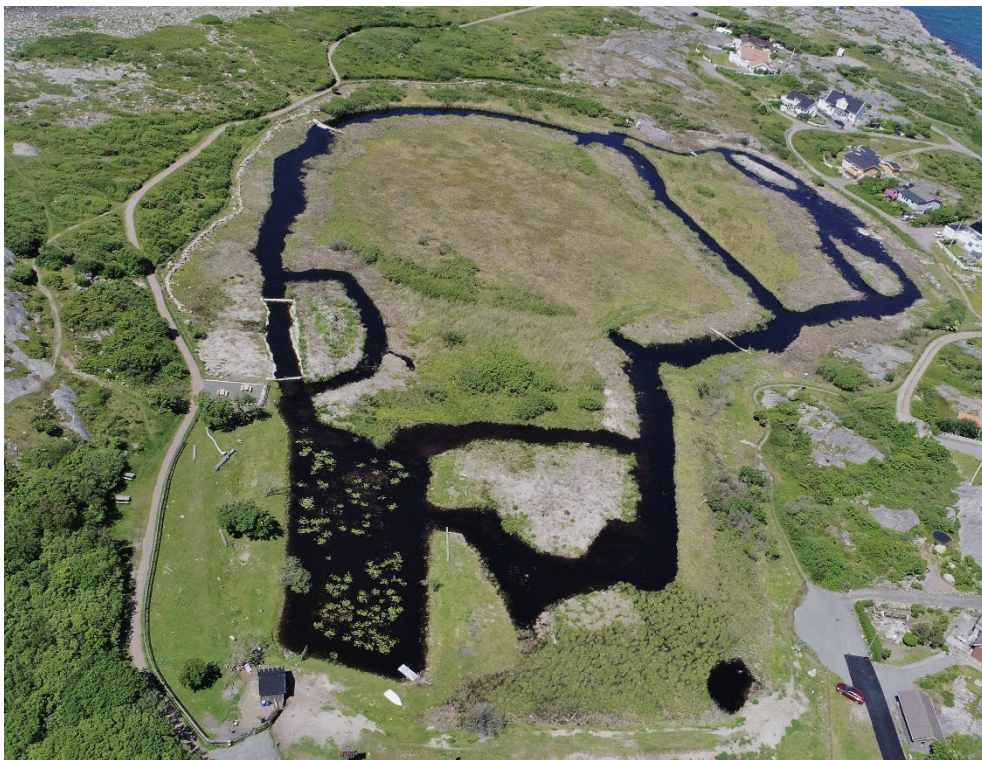
Fig. 5. Övre bilden visar bland annat grävda kanaler som vuxit igen med bladvass och viden innan restaureringen påbörjades 2020 i LONA-projektet. Nedre bilden visar området 2022 efter genomförda åtgärder. Notera att det redan i övre bilden från 2020 utförts omfattande röjningsåtgärder i områdets södra och västra delar. Foto: Dan Calderon och Peter Post

LONA-projektet avslutades 2022 och har inneburit en omfattande restaurering och upprustning av Rördammenområdet (se fig. 5, före- och efterbild av restaureringen).

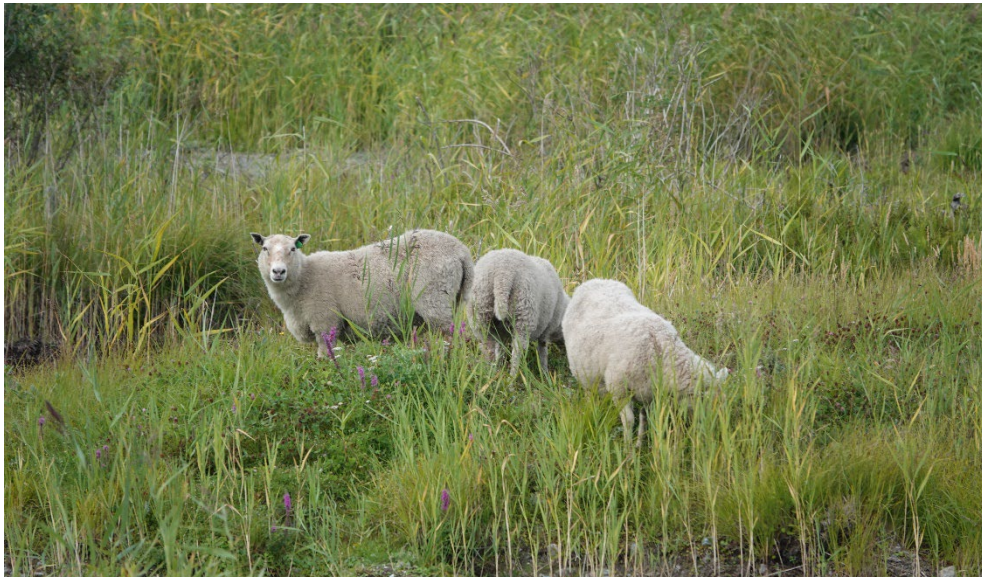
Fig. 6. Fåren håller effektivt efter slyuppslag men äter också gärna blommande växter varför sent betespåsläpp, efter 15 juli, är att föredra. Foto: Peter Post

Får föredrar exempelvis blommande växter framför gräs och tenderar att äta upp blommor först vilket kan påverka floran negativt när betesmarken är begränsad, som i Rördammen. Betesdjuren bör därför normalt släppas sent i Rördammen, **efter 15 juli** (maj och juni ska vara betesfritt), så att vegetationen hinner växa upp och blomväxter fröa av sig i större omfattning. Betet kan sedan med fördel fortgå under längre tid på hösten.

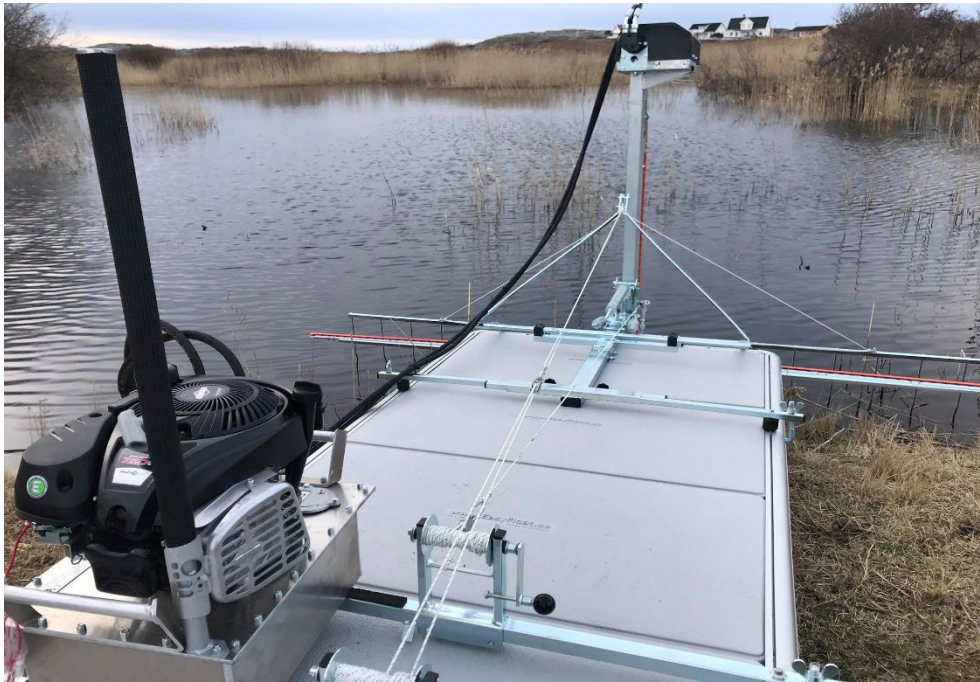
Fig. 7. Vassklippningsaggregat monterat på aluminiumflotte för att hålla dammpartierna i Rördammen öppna. Flotten drivs fram med hjälp av en elmotor monterad i aktern. Foto: Morgan Simonsson.

I de öppna dammpartierna nyttjar man med fördel en båtmonterad vassklippare (fig. 7) och på land röjsåg, slätterbalk, handhållen teleskophäcksax eller liknande.

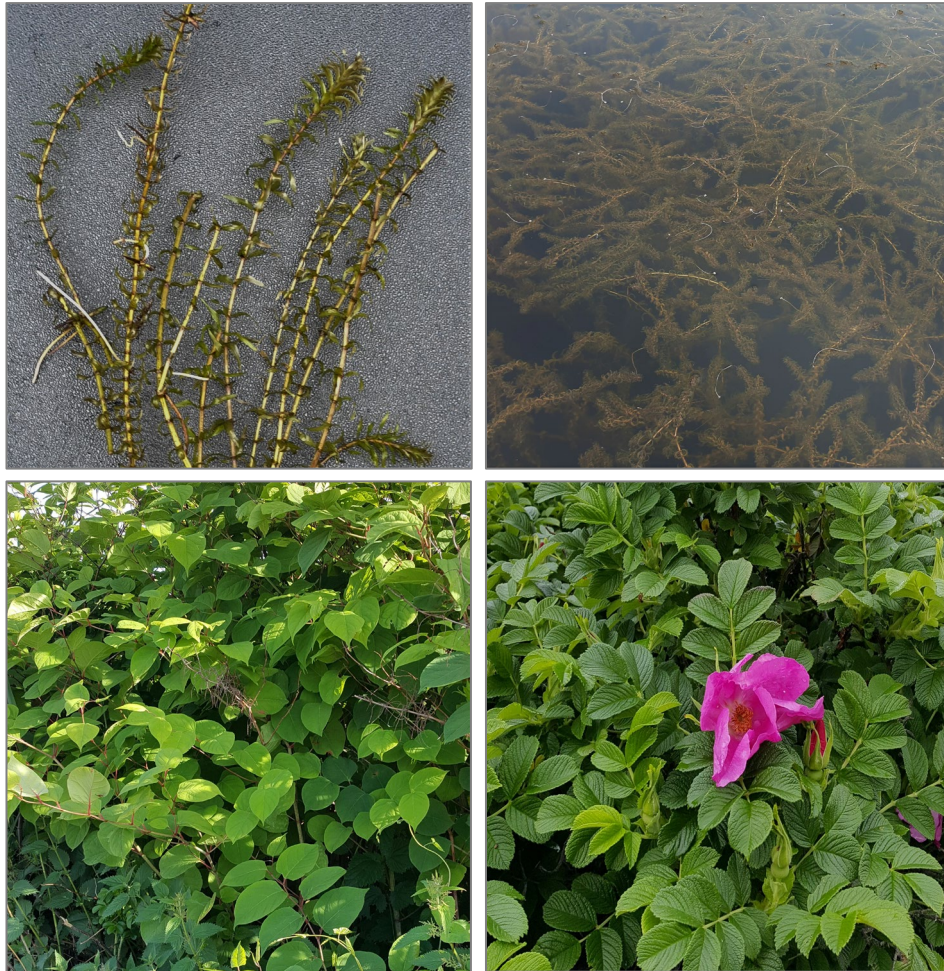
Fig. 8. Smal vattenpest (överst), parkslide (nere till vänster) och vresros (nere till höger) är tre främmande invasiva arter som riskerar att tränga ut den naturliga floran i området. Foto: Peter Post

I området finns ett antal växter som spritt sig till området från närliggande trädgårdar. Merparten av dessa utgör dock inget hot mot områdets flora eller fauna. Däremot finns tre främmande arter som utgör ett ansenligt hot mot områdets växtliv, smal vattenpest, parkslide och vresros (Fig. 17).

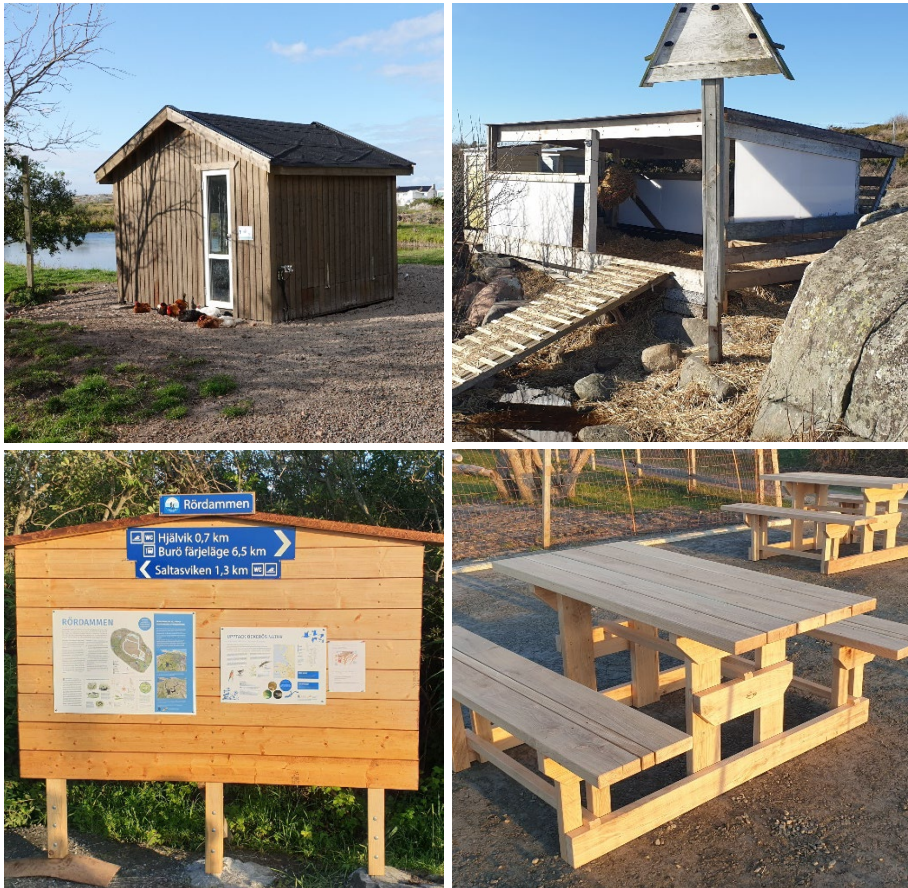
Fig. 9. Större anläggningar i Rördammen. Ovan - hönshuset fårens vindskydd, nedan - informationsskylt och bänkbord. Foto: Peter Post

I LONA-projektet har en grusad besöksyta anlagts längs motions slingan med två rejäla bänkbord i ek. Även en informationsskylt om Rördammen har tagits fram och satts upp nära entrén från Olvonvägen.

Nära entrén i söder har ett höns hus anlagts. Hönsen vistas året runt i området. Höns huset nyttjas också som förråd när fåren vistas i området. I områdets norra del har ett vinds kydd för fåren byggts. Vinds kyddet erbjuder bland annat en torr, vinds kyddad liggplats när höst stormarna viner.

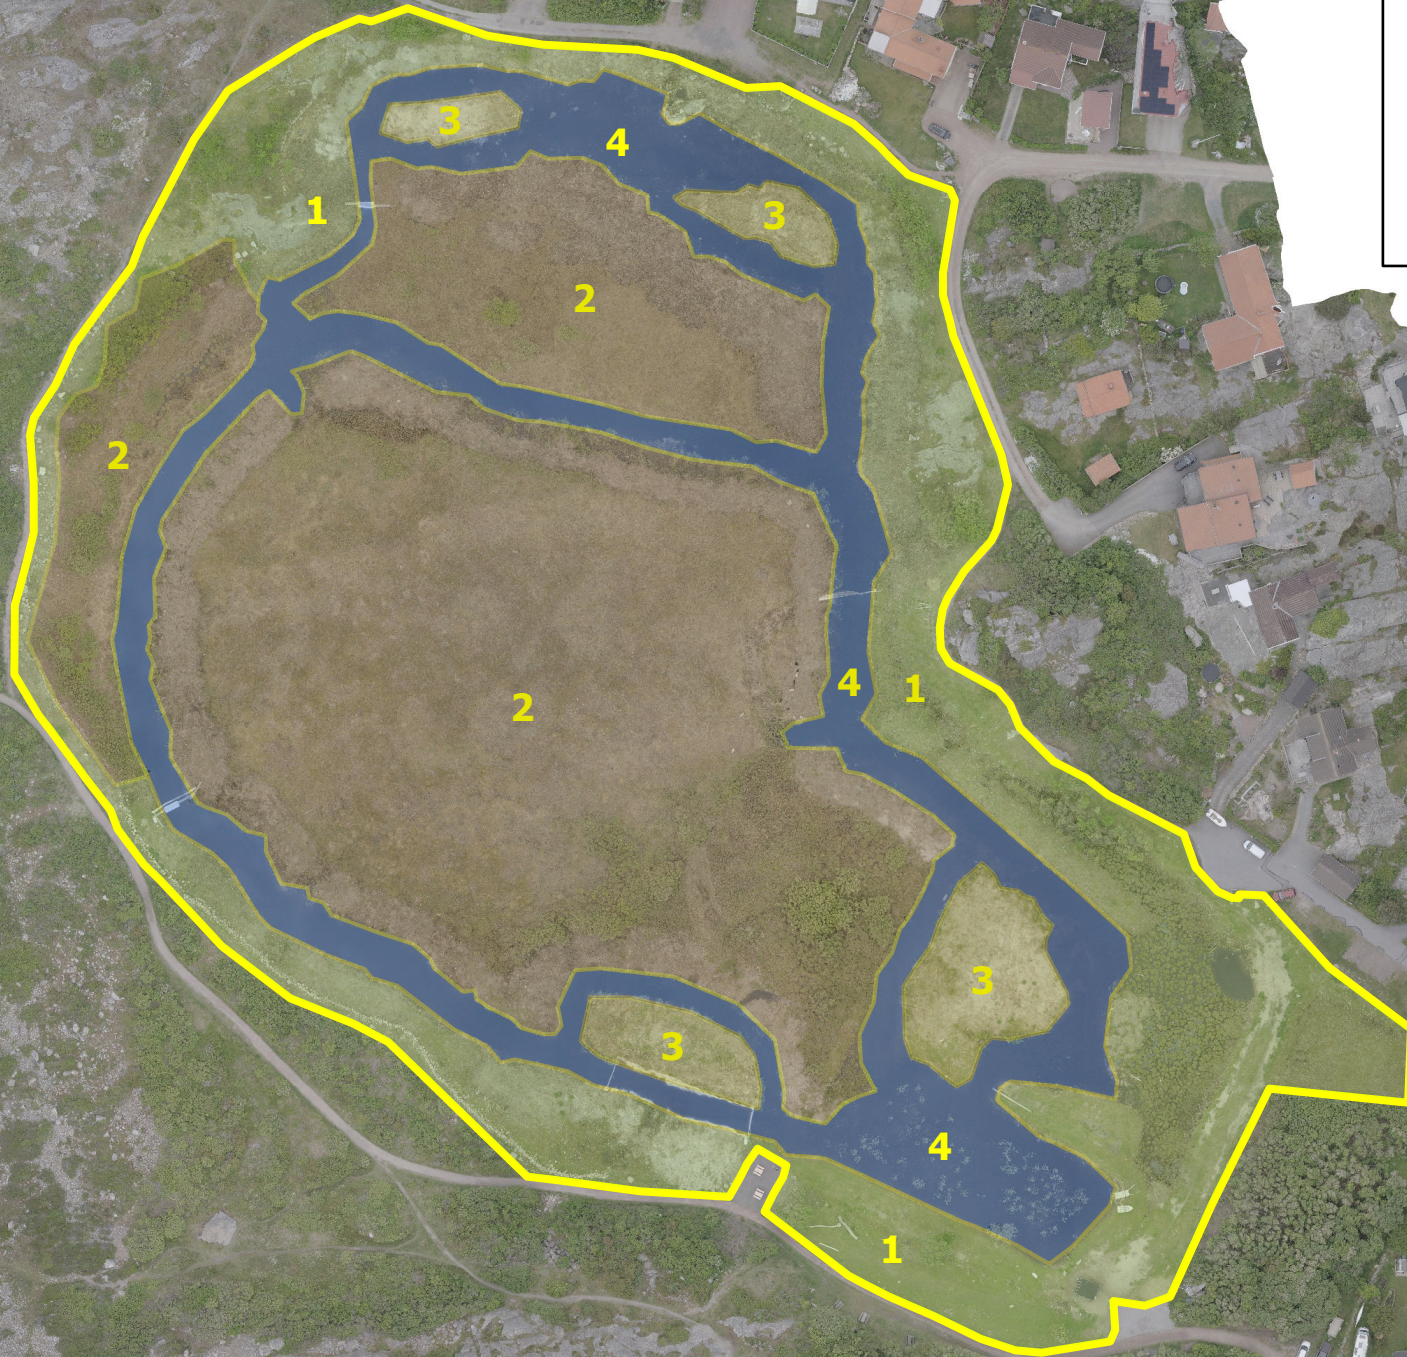
Skötselområden

1. Betade strandmiljöer runt dammen
-

2. Vassar och buskage
-

3. Häckningsöar
-

4. Öppen damm
-
